RAPPORT D'ENQUÊTE SUR UN ACCIDENT AÉRONAUTIQUE
A99H0004

INTRUSION SUR LA PISTE

INCIDENT ENTRE
LE CESSNA GOLDEN EAGLE 421C C-GTGR
D'ADLER AVIATION
ET
LE PIPER SEMINOLE PA-44 C-FPMH
DE LA NATIONAL FLYING ACADEMY
À L'AÉROPORT RÉGIONAL DE
KITCHENER-WATERLOO (ONTARIO)
LE 13 JUILLET 1999

Rapport numéro A99H0004

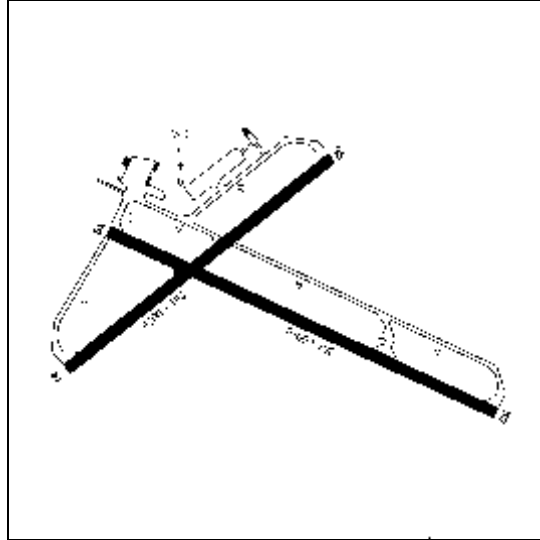
Figure 1 - Aéroport régional de Kitchener-Waterloo

À 16 h 55, le Piper Seminole demande l'autorisation de circuler en vue d'un vol VFR local au sud-ouest de l'aéroport. La contrôleur sol accorde au Piper Seminole l'autorisation de circuler jusqu'à la piste 14 en empruntant les voies de circulation B, A et C. La voie de circulation C coupe l'extrémité de départ de la piste 25. À ce moment-là, le Cessna 421C attend sur la piste 25 depuis environ cinq minutes. L'autorisation de circuler accordée au pilote du Piper Seminole ne précise pas que la piste 25 est en service et ne contient aucune instruction lui demandant d'attendre d'autres consignes avant de traverser une piste ou de s'y engager. Pendant ce temps, le pilote du Piper Seminole est à l'écoute de la fréquence de contrôle sol, c'est pourquoi il n'entend pas l'autorisation de décollage accordée au pilote du Cessna 421C sur la fréquence de contrôle de la tour. Après l'incident, l'instructeur commandant de bord du Piper Seminole a déclaré qu'avant de franchir la piste 25, il avait d'abord, comme d'habitude, fait un balayage visuel de sécurité vers la gauche en direction de l'approche vers la piste 07 pour s'assurer qu'aucun appareil n'était en approche vers cette piste. Lorsqu'il s'est engagé sur la piste, il a regardé à droite et il a vu le Cessna 421C prendre l'air et le survoler.
